COMMUNE D'ARGILLIERS

Étude préalable à la restauration des fabriques du parc de Castille

PHASE 1

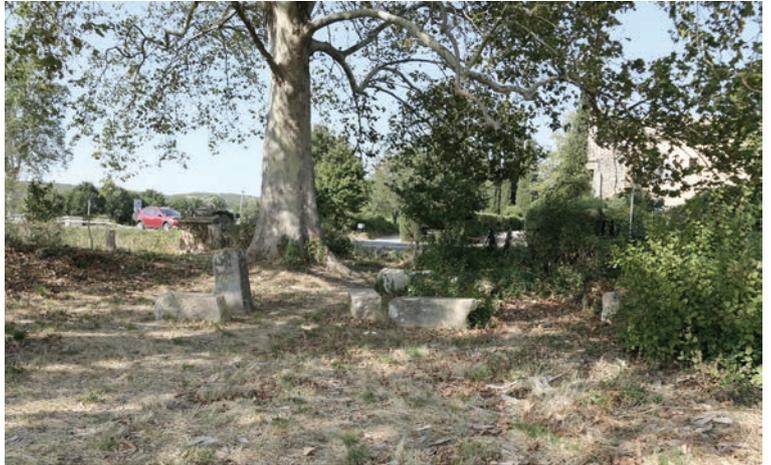
Aujourd'hui, les quatre stèles se trouvent au bord de la départementale D981, sur la parcelle B 713, au pied d'un platane centenaire (A1). Seule une d'entre elles est encore debout, les autres sont couchées et ont été déplacées suite à un accident de la route. Leur état paraît stable, mais sans une intervention rapide, elles seront vite submergées par la végétation.

(A1) - Vue nord vers la départementale et le château avec les bornes au premier plan

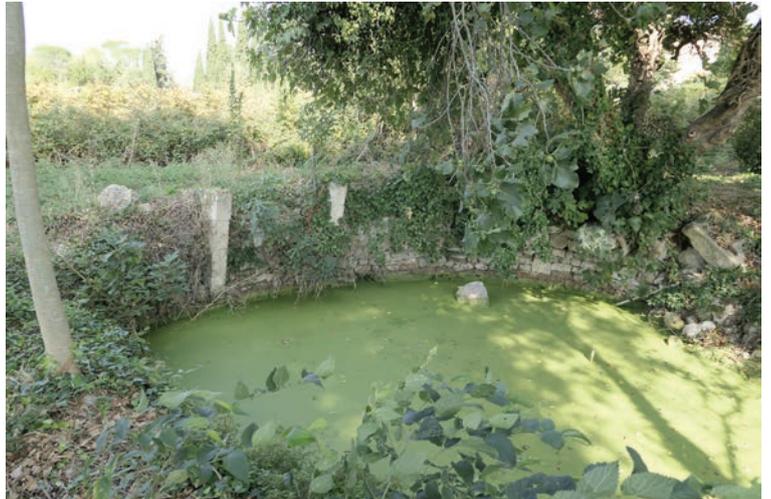
On trouve d'autres vestiges éparpillés de ce qui pourrait être un ancien canal d'irrigation (A2) ou d'agrément dans l'axe de la composition du parc. Un cube en pierre de taille marque son entrée (A3 et A4) et la voûte souterraine (A5) également en pierre de taille est envahie par les racines des arbres. Cette architecture très intéressante n'a pas été intégrée dans les précédentes études, ne figure pas sur les représentations anciennes et ne fait pas partie du périmètre de protection MH.

(A2) - retenue d'eau, ancien canal d'irrigation ?

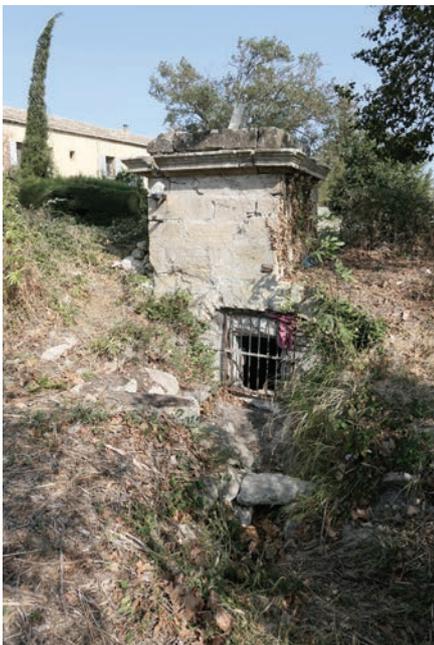
Nous voulons toutefois attirer l'attention à cet ouvrage très particulier, en très mauvais état sanitaire. Il faudrait analyser la composition de manière plus poussée pour savoir s'il s'agit d'une fabrique supplémentaire au chœur même du système hydrologique du parc.

(A3) - Construction en pierre de taille

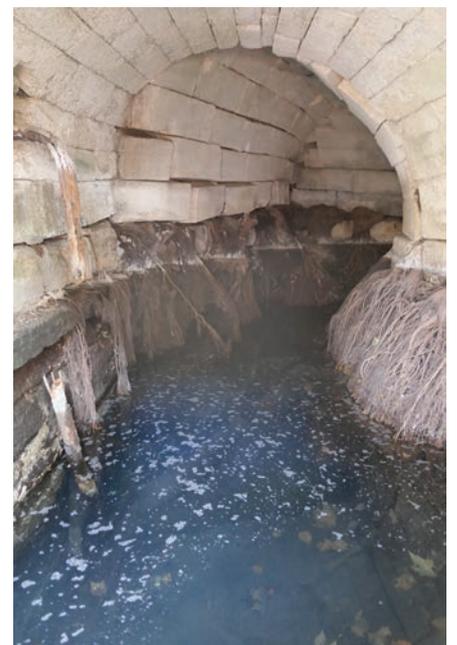
(A5) - Voûte souterraine

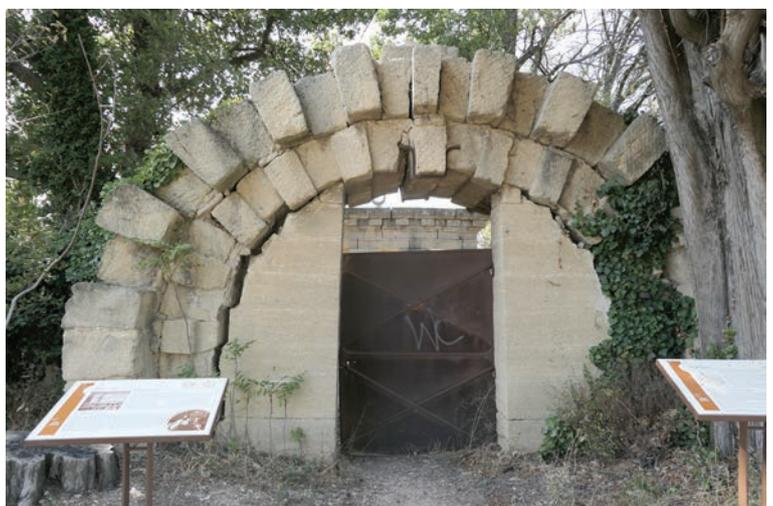
Le remplissage en blocs de pierre du Gard monté sous le premier arc (de part et d'autre d'une porte métallique) a pu être pensé comme consolidation, mais il n'a aujourd'hui que la fonction de clore le cimetière. Il s'est petit à petit enfoncé dans le sol et s'écarte de l'arc.

(D3) – L'entrée du cimetière aujourd'hui

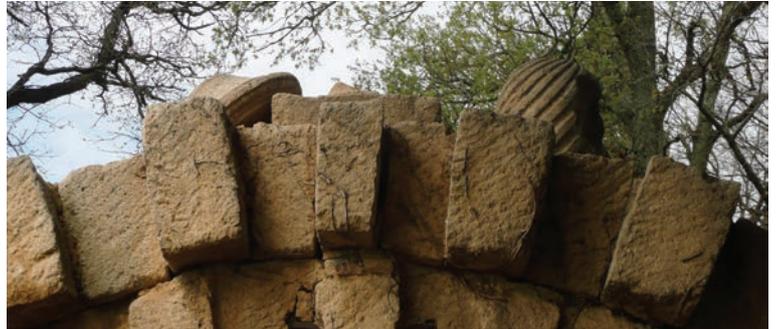
Le premier arc supporte le second, on remarque sur la lithographie ancienne (D1) qu'il était à son tour surmonté d'un lourd vase, aujourd'hui cassé (D4). Les éléments lapidaires subsistants devront être mis en sécurité pour une restauration ultérieure. Encore en place en 2008, seul la base est aujourd'hui en place.

(D4) – Cliché pris en 2008 – présence encore visible du vase brisé

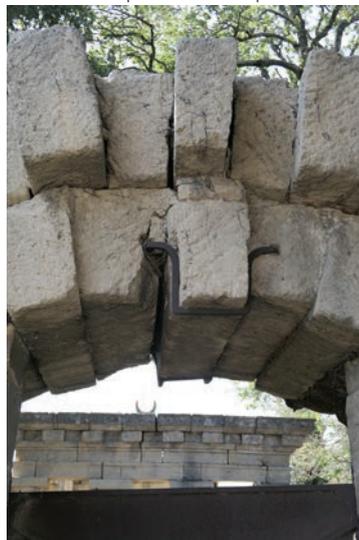
On observe également une confortation de la clé (D5) grâce à des broches (D9 et D10) métalliques. Ces broches fichées dans la pierre n'ont eu comme résultat que de la faire éclater d'avantage, les fers n'étant pas suffisamment protégés (D12).

(D5) – Détails de la clé de voûte

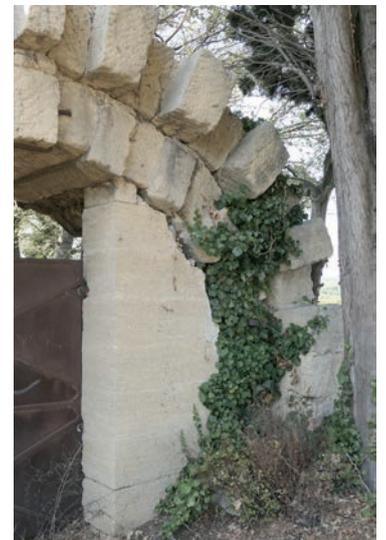
Les espaces entre les arcs et le muret (D6 et D7) nous montrent que le mouvement persiste, et que la stabilité de l'ensemble n'est toujours pas acquise.

(D6) – Détails nord remplissage en pierre

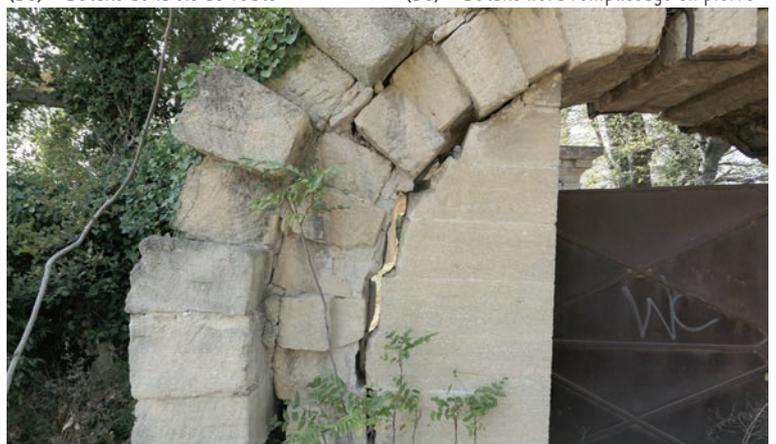
(D7) – Détails sud

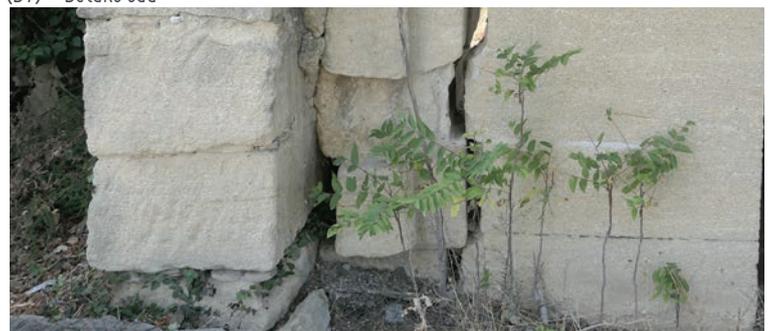
Les arcs reposent sur des sommiers en partie enterrés. On constate qu'ils ont subi un fort écrasement et que la pierre, au contact direct avec la terre, se délite (D8). Il est probable que la construction du tombeau s'est faite directement sur un sol tassé, sans fondations appropriées.

(D8) – La 1er pierre d'assise se délite

On constate également que la végétation s'insinue entre les pierres et au pied du monument (D8 et D11). Il est nécessaire de la traiter définitivement.

Une étude de sol est à mener avant le début des travaux de confortements pour connaître la portance du sous-sol.

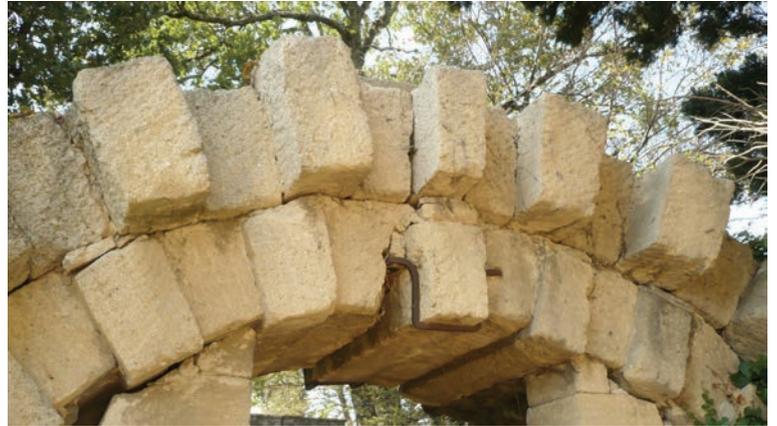
On remarque aussi des tentatives de consolidations – broches métalliques (D9 et D10) ayant partiellement accentuées le phénomène d'éclatement de la pierre, ou de remplissage des vides avec de petites pierres et du mortier.

(D10) – Élévation Est – Présence de broches et de fers plats posés en renfort de la clé de

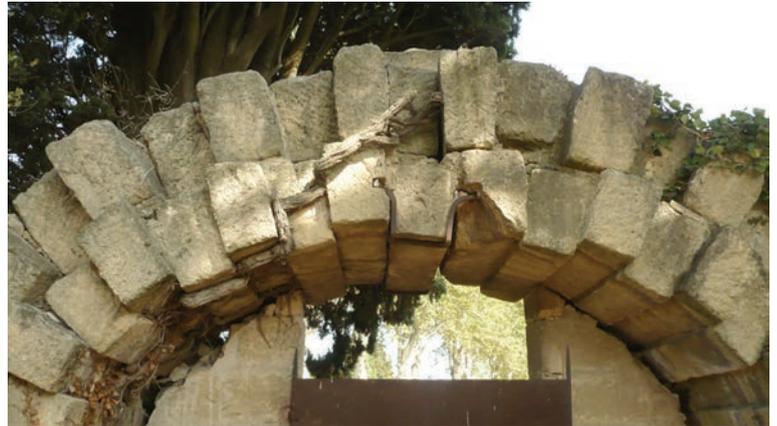
(D12) – Élévation Ouest – La broche a fait éclater la pierre. Les ramures du lierre s'infiltrèrent entre les pierres

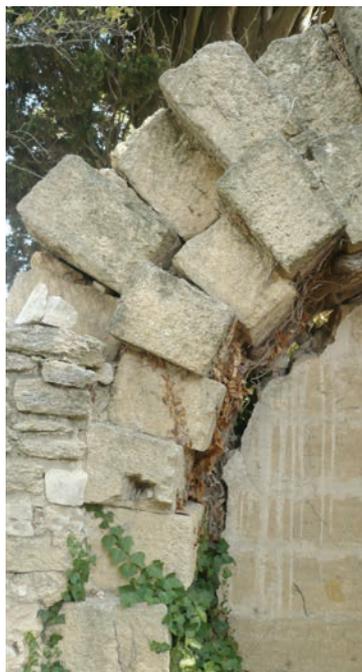
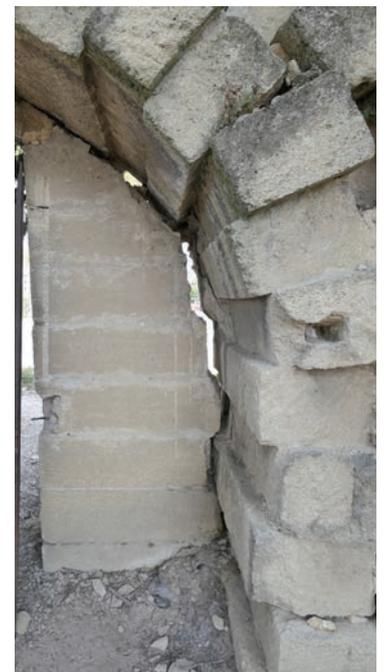
(D13 et D14) – Écartement de l'arc et du muret en pierre de part et d'autre de la voûte.

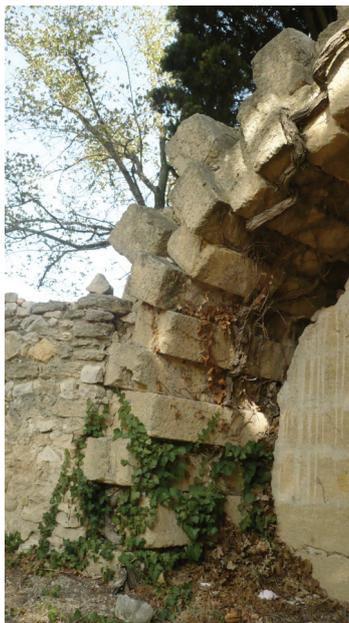
(D16) - Arc double - boutisses posées en quinconce formant un effet bossage. Le lierre gagne la construction.

Pour la restauration de ce monument il faut prévoir le démontage soigné des arcs (D16), la numérotations des pierres et la localisation de chacune. Il faudrait ensuite déposer les consolidations ultérieures, puis mettre en oeuvre une fondation en béton armé de chaque côté de l'arc. Cette dernière permettra de reprendre les charges des arcs, et une longrine reliées aux fondations permettra de stabiliser l'ensemble. On profitera du terrassement pour éliminer toute trace de végétation trop invasive comme le lierre et les pousses « d'Ailanthes ». Le remontage du premier arc pourra être envisagé au mortier de chaux sur la nouvelle assise. Une petite saignée sera réalisée au sommet des pierres pour inclure une ceinture en acier inox avec des connecteurs inox pour liaisonner l'ensemble. Enfin, le second arc sera remonté de la même façon et pourra s'appuyer sur le premier sans créer de nouveaux désordres. Le vase sera ensuite à retailer et à positionner au sommet de l'arc. Les pierres ont par endroits été cassées ou ont subi l'érosion due aux intempéries. Les pierres trop altérées seront remplacées par des pierres de même nature et de mêmes dimensions. On peut envisager de laisser en l'état les pierres légèrement abîmées, ou bien de reprendre ponctuellement les éclats et les trous grâce à un ragréage ou avec greffe partielle.

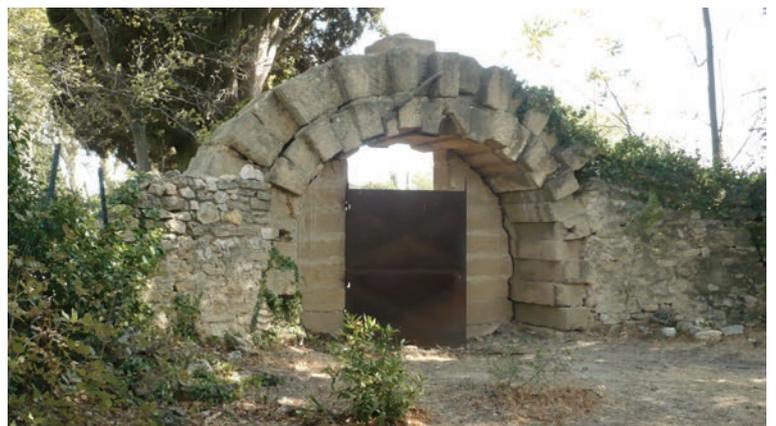
Le cimetière est ceinturé d'un mur de clôture construit avec des pierres sèches. Le mur s'appuie de part et d'autre du monument ; il est instable et en très mauvais état.

(D18) - Le mur d'enceinte s'appuyant sur le monument.

La fermeture du cimetière comprendra la consolidation et reconstruction du mur d'enceinte en pierre sèche (D18).

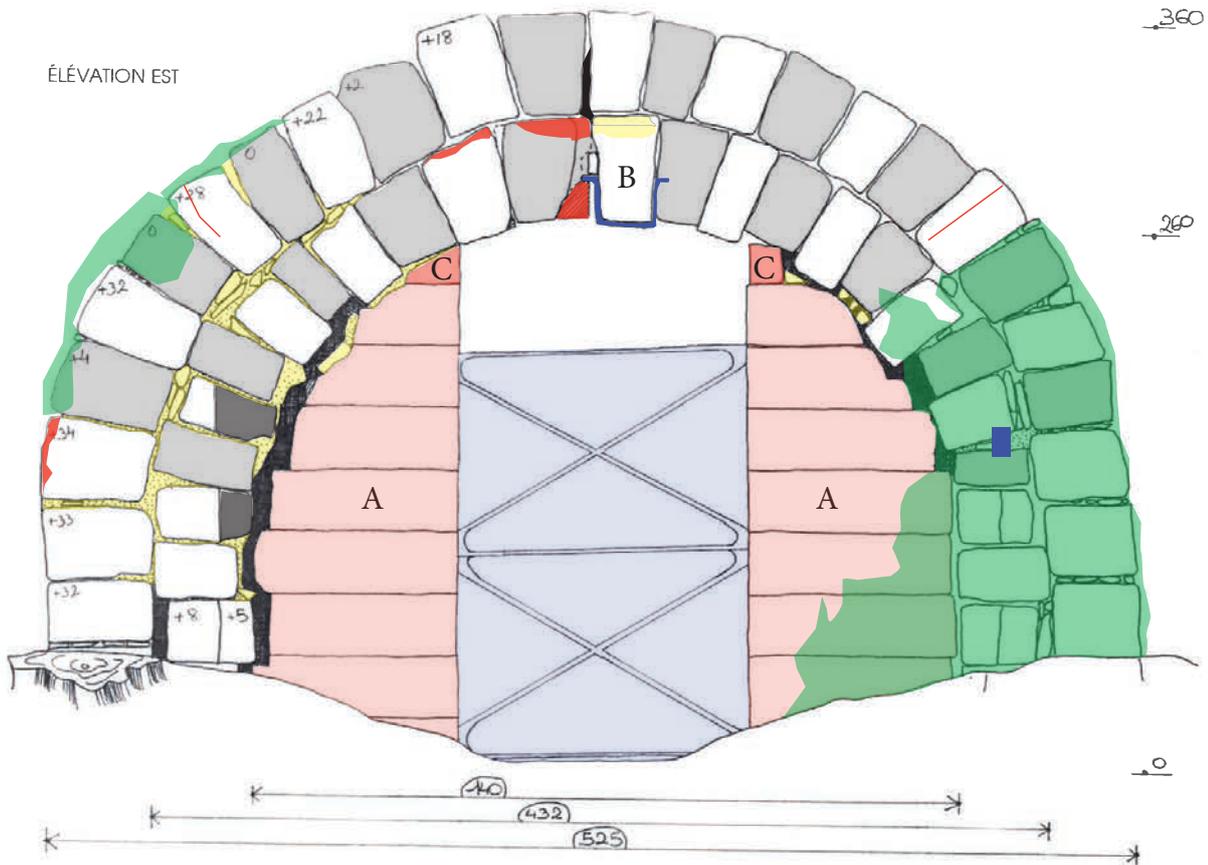
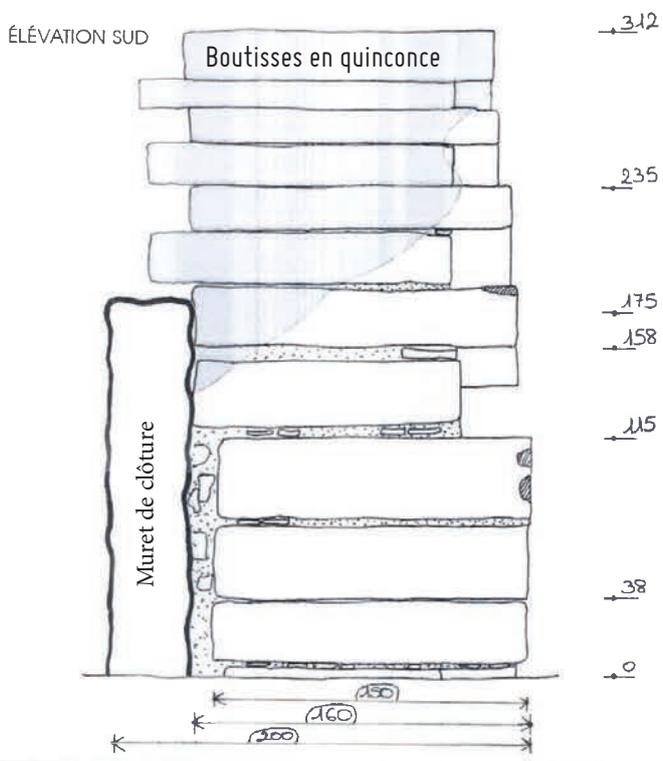
Fabrique du château de Castille
 Tombeau du baron de Castille

- Présence de végétation invasive.
 - A. Mur en pierre du Gard récent.
 - Pierre cassée, érodée, éclatée.
 - Remplissage mortier et pierre des interstices.
 - Elements métalliques ou broches
- B. Clé de voûte et renfort métallique
 C. Pierre de liaison entre les deux constructions.

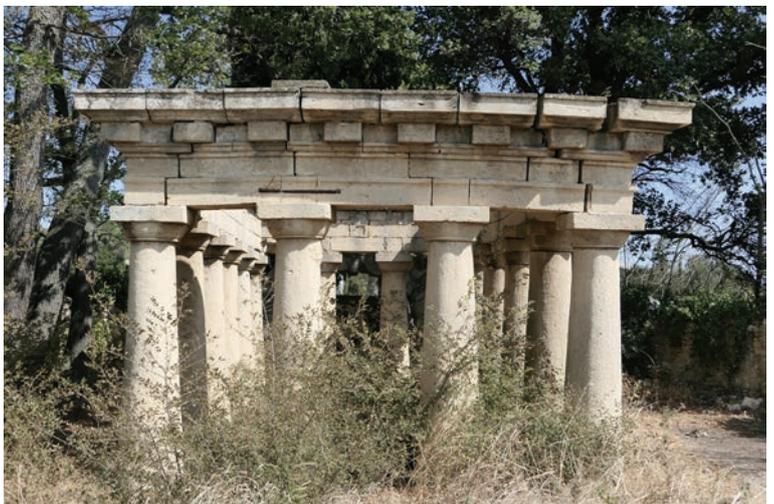
On constate que le monument est très déformé par endroits et fortement déstabilisé (E3 et E6).

La souche d'un gros arbre est encore présente à l'intérieur du péristyle, les racines ont dû contribuer à la déformation du sol et en conséquence à celle de l'ensemble (E3).

(E3) - Élévation ouest

Sur les élévations Sud et Ouest (E3 et E4), les déformations sont encore plus importantes. Les pierres de l'entablement sont disjointes, certaines brèches mesurent plus de 10 cm.

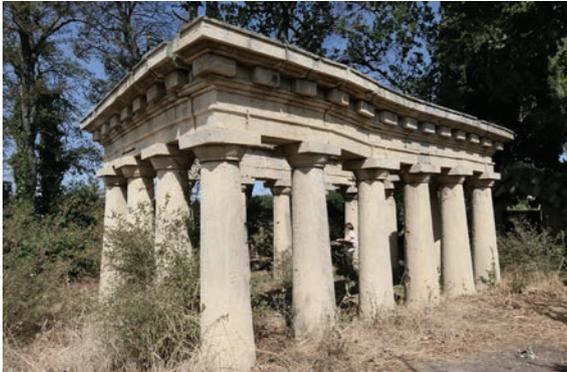
(E4) – Élévation sud

L'ouvrage contient de nombreux désordres qui semblent venir d'une seule et même cause : l'affaissement du sol. Le tassement a déstabilisé l'ensemble, créant des déformations et des fissurations importantes (E 4 à E6).

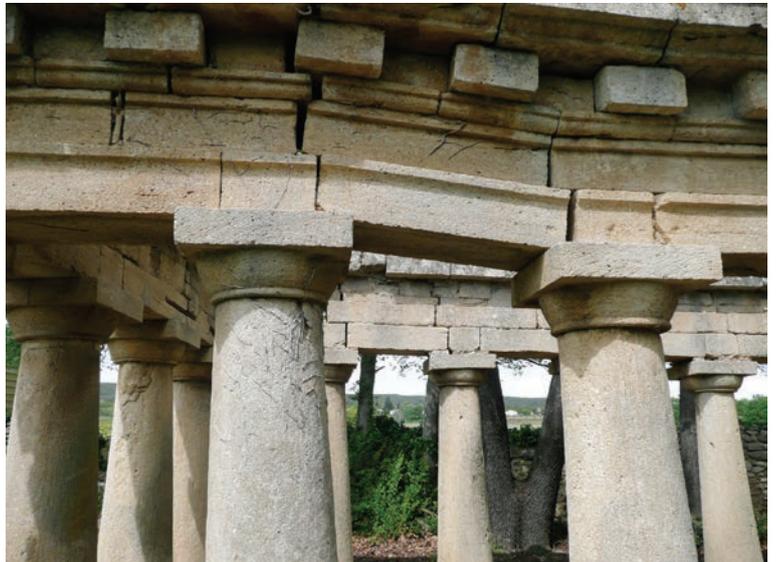
(E6) – Déformation élévation Sud : l'une des colonnes s'est considérablement enfoncée dans le sol, déstabilisant l'ensemble vers le sud-ouest.

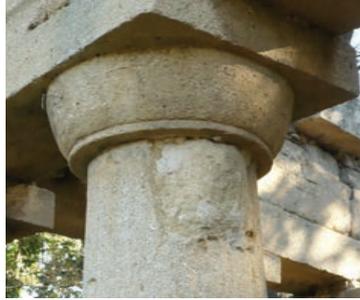
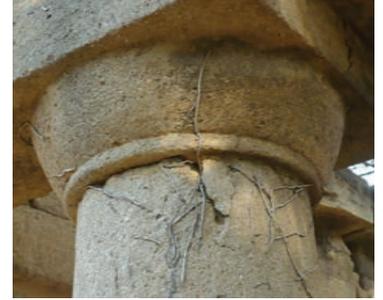
(E10) – Détails : défaut de la pierre, desquamation ou boursofflure.

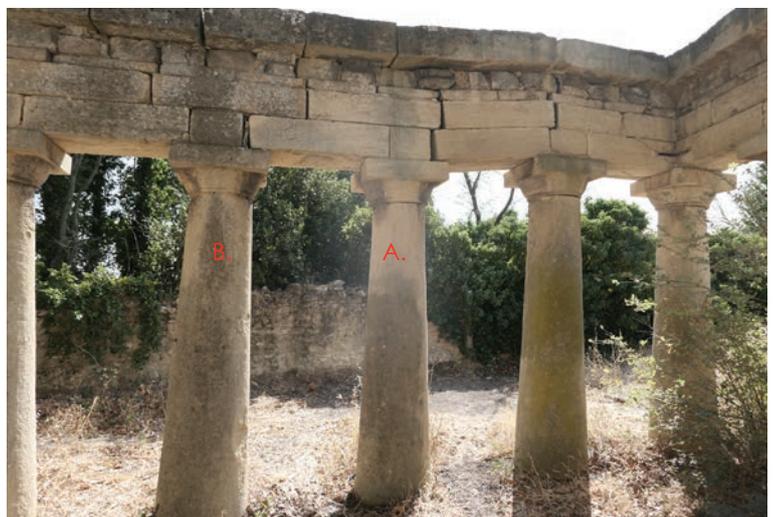
(E14) – Élévation intérieure nord
La colonne A s'est affaissée, la colonne B a basculé vers la colonne A

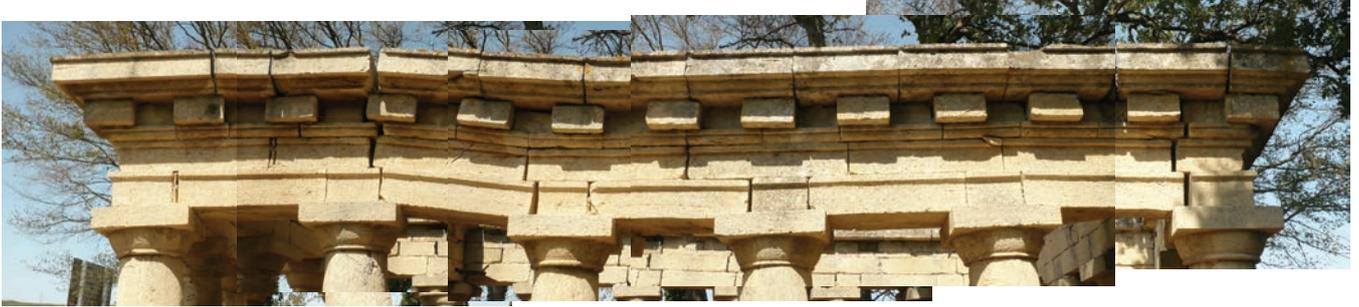
(E15) - Déformation très important en façade sud, affaissement de la colonne centrale qui a entraîné le basculement des autres colonnes

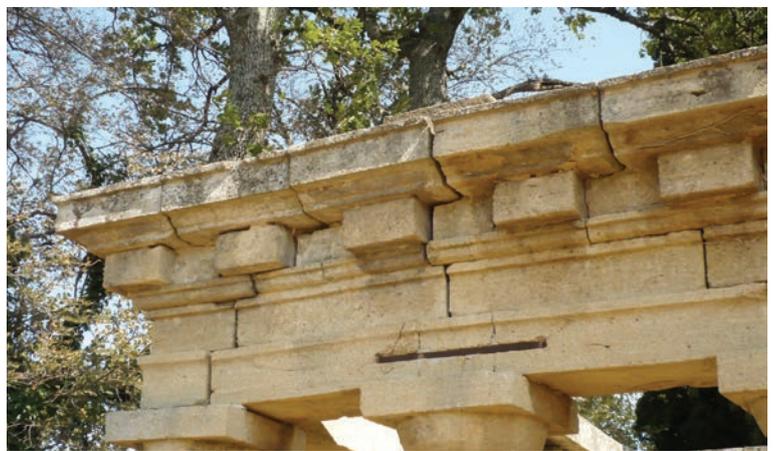
On constate plusieurs interventions sur le bâti pour éviter son effondrement. Les renforts métalliques fichés dans la pierre ont été mis en place aux quatre angles de la construction (E8). On remarque également des bouchements ou des remplissages des brèches en pierre, en briques et/ou au mortier. Ces tentatives ont permis de maintenir l'ouvrage debout, mais ne l'ont pas stabilisé. Les déformations ont continuées et les renforts métalliques ont fait éclater la pierre par manque de protection du fer. Ici aussi, les tentatives de restauration n'ont pas résolues les réels causes des désordres.

(E17) - Détails élévation Ouest - mise en place de tirants intérieur et extérieur

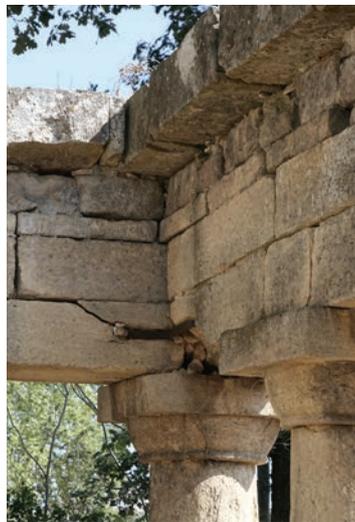
(E20) - Tirant angle sud-est
Éclatement de la pierre

Plusieurs pierres sont détériorées notamment celles des 4 angles qui se sont cassées suite à la mise en place des renforts métalliques. Celles constituant le haut de la corniche (côté intérieur) sont par endroits en très mauvais état. Leur remplacement sera nécessaire.

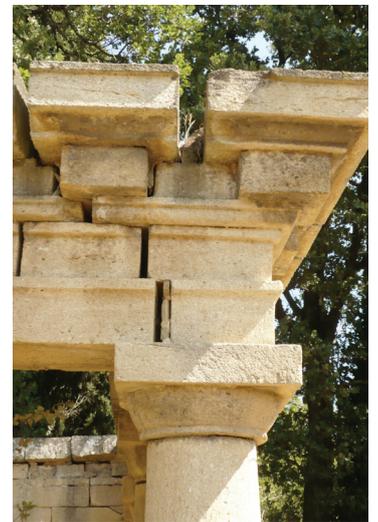
(E21) - Élévation ouest angle sud
Basculement de la corniche

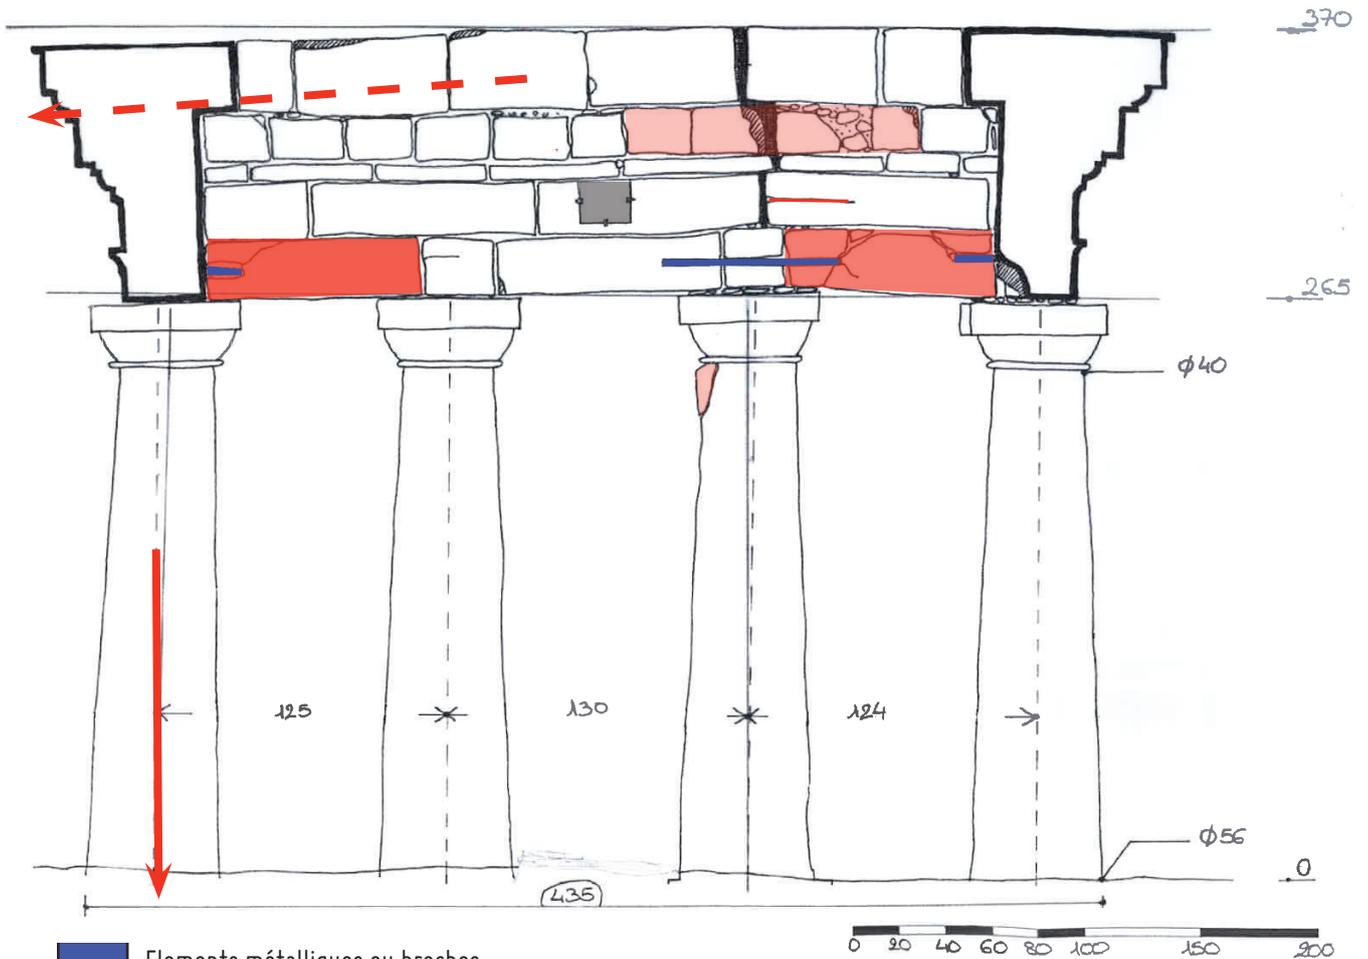
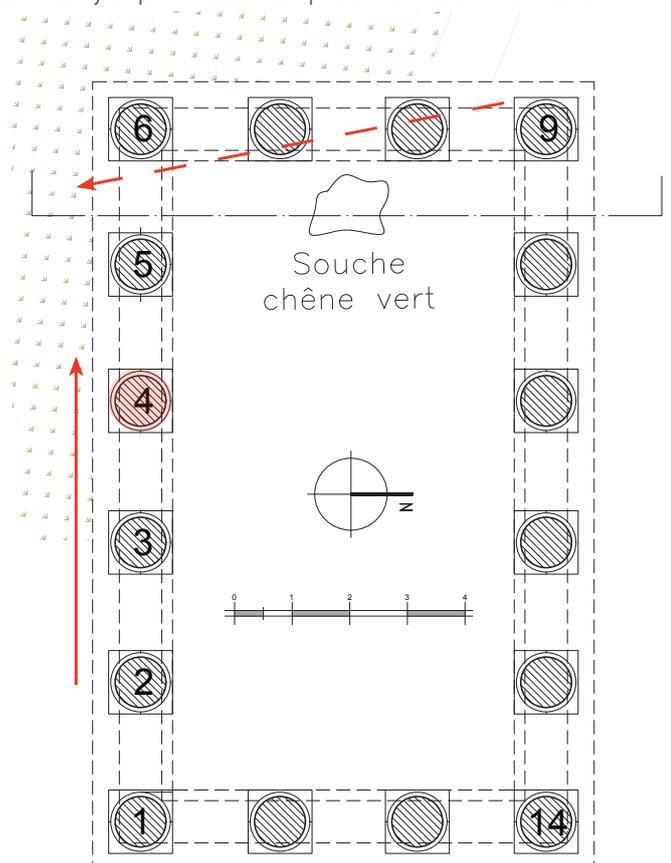
- Elements métalliques ou broches
- Engravure dans la pierre - plaque disparue
- Pierre cassée
- Pierre trop endommagée à changer
- Sens de l'affaissement

16 colonnes posées sur un socle constitué de deux pierres de 16 cm d'épaisseur 70/70.

La construction a été bâtie directement sur un sol instable, les racines des arbres proches ont fait gonfler le sol ce qui a entraîné de fortes déformations et des fissurations.

La colonne 4 s'est enfoncée dans le sol déstabilisant l'ensemble de l'édifice.

Les solutions de restauration pour le cénotaphe de la Princesse sont assez lourdes. La construction étant sur un sol instable et n'ayant probablement pas de fondations profondes, la solution la plus pérenne est de déposer et de reposer l'édifice sur des fondations adéquates au terrain.

La première étape est de démonter la construction pierre par pierre en prenant soin de numérotter chaque pierre pour faciliter le remontage à l'identique.

À l'emplacement exact du tombeau il faudra réaliser d'une fondation périphérique en béton armé qui sera à dimensionner par un BET spécialisé. Pendant les travaux de terrassement il serait judicieux de retirer la souche du chêne vert et de couper les racines découvertes afin de prévenir les risques de nouvelle végétation..

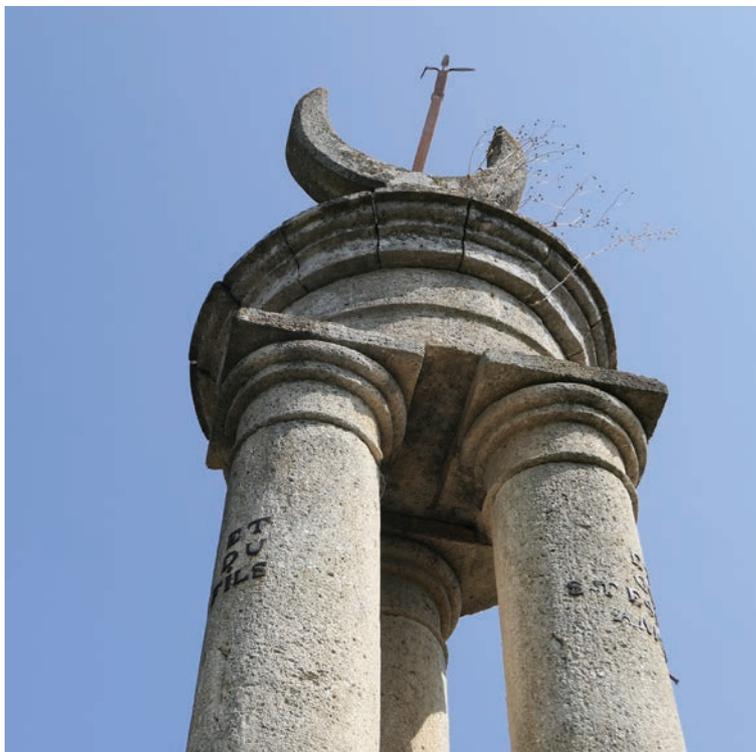
(F5) - Vue ouest - présence de végétation au sommet

La restauration de l'édifice consiste tout d'abord à nettoyer à la brosse métallique ou par un procédé cryogénique la surface de la pierre pour retirer les mousses et lichens, avant un traitement fongicide. Les joints entre les pierres seront regarnis avec un mortier de chaux et pierre accompagné d'un coulis de chaux pour combler en profondeur les maçonneries évidées. Les trous de louve et les petits éclats peuvent être repris par un ragréage ou laissés tels quels pour ne pas donner un effet trop remanié. L'ensemble pourra être harmonisé par un badigeon léger.

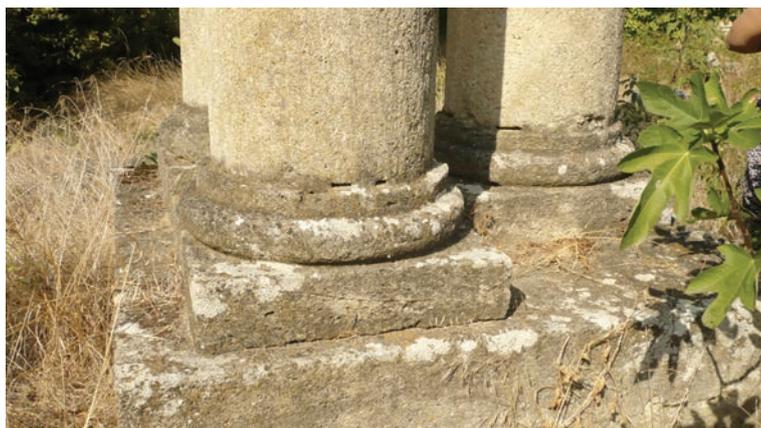
(F7) - Vue sud - basse des colonnes pertes de mortier et présence de mousse

Le monument ne présente pas de graves pathologies. La structure paraît bonne. Les pierres de l'entablement circulaire au sommet sont légèrement disjointes ainsi que la base des colonnes. Il y a eu perte de mortier. Des graines ont profité des interstices pour germer. On constate la présence de mousse et lichen, et de traces noires. Les trous de louve sont apparents sur la colonne sud. On distingue quelques desquamations et éclats sur les colonnes.
