COMMUNE D'ARGILLIERS

Étude préalable à la restauration des fabriques du parc de Castille

PHASE 1

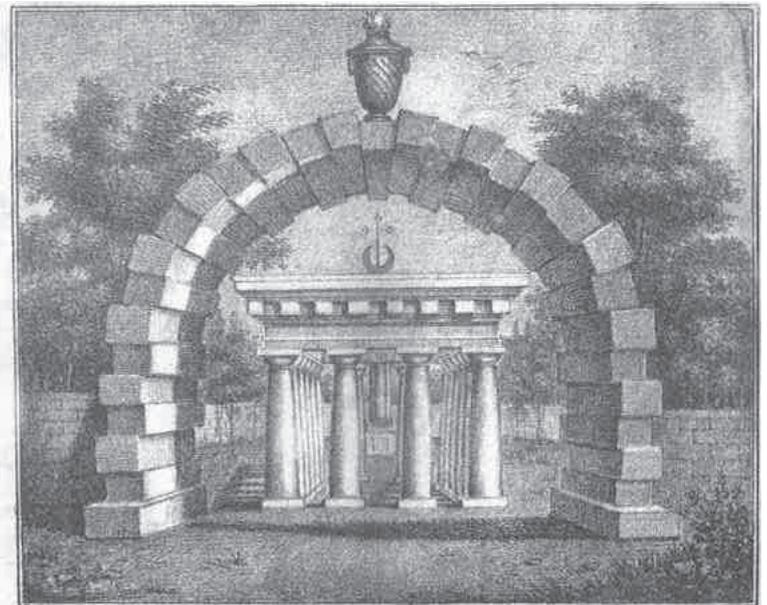
(D1) – Lithographie 1825 de Christophe Jusky (1794)

Le premier arc supporte le second, on remarque sur la lithographie ancienne (D1) qu'il était à son tour surmonté d'un lourd vase, aujourd'hui cassé (D4). Les éléments lapidaires subsistants devront être mis en sécurité pour une restauration ultérieure. Encore en place en 2008, seul la base est aujourd'hui en place.

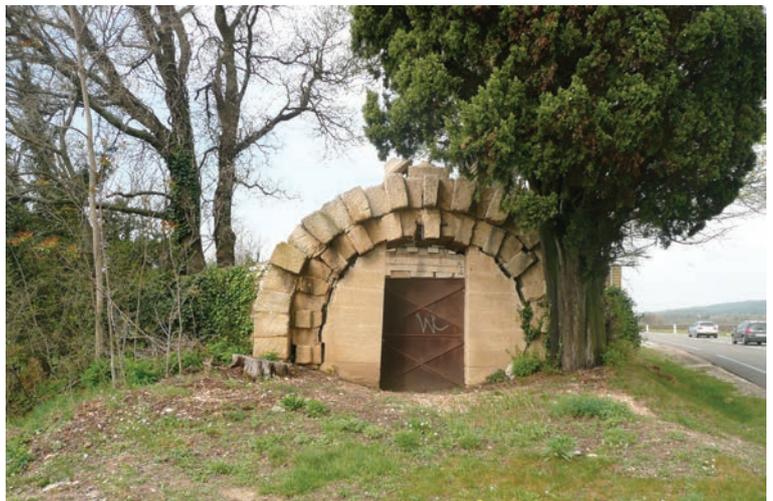
(D2) – L'entrée du cimetière en 2008

Le monument constitue l'entrée même du cimetière du domaine. Aujourd'hui, il se situe sur la parcelle B 567, séparé du château par la départementale D981. Son arc initialement ouvert a été clos par l'élévation de deux pans de murs en pierre et par une porte métallique (D2).

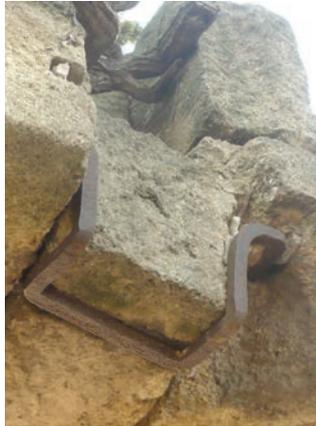
(D9) – Détail de la broche et de la contre-clé brisée

On remarque aussi des tentatives de consolidations – broches métalliques (D9 et D10) ayant partiellement accentuées le phénomène d'éclatement de la pierre, ou de remplissage des vides avec de petites pierres et du mortier.

On observe également une confortation de la clé (D5) grâce à des broches (D9 et D10) métalliques. Ces broches fichées dans la pierre n'ont eu comme résultat que de la faire éclater d'avantage, les fers n'étant pas suffisamment protégés (D12).

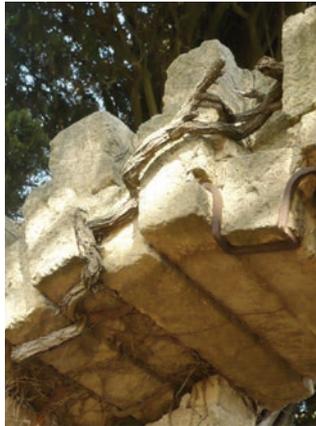
(D11) – Présence de végétation.

On constate également que la végétation s'insinue entre les pierres et au pied du monument (D8 et D11). Il est nécessaire de la traiter définitivement.

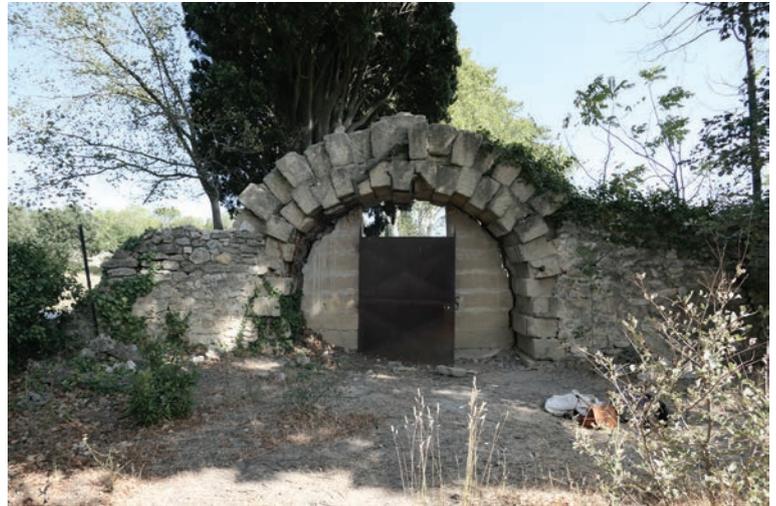
(D15) - Vue Ouest du tombeau

Comme nous l'avons indiqué, les désordres sont probablement dus à la construction sans claveaux des arcs, mais également au manque de fondations.

L'absence d'une bonne assise a, au fur et à mesure, déstabilisé les deux arcs. La charge du monument et la poussée de sa voûte sont conséquentes, le sol hétérogène s'est compressé de manière irrégulière et le monument s'est enfoncé dans le sol meuble. L'affaissement des arcs a créé en partie basse des vides entre les pierres, en partie haute une compression importante. La clé de voûte s'est affaissée par ces mouvements. Les précédentes restaurations n'ont pas pris en compte la réelle cause des désordres, et les tentatives de consolidation n'ont pas eu le résultat souhaité.

Pour la restauration de ce monument il faut prévoir le démontage soigné des arcs (D16), la numérotations des pierres et la localisation de chacune. Il faudrait ensuite déposer les consolidations ultérieures, puis mettre en oeuvre une fondation en béton armé de chaque côté de l'arc. Cette dernière permettra de reprendre les charges des arcs, et une longrine reliées aux fondations permettra de stabiliser l'ensemble. On profitera du terrassement pour éliminer toute trace de végétation trop invasive comme le lierre et les pousses « d'Ailanthes ». Le remontage du premier arc pourra être envisagé au mortier de chaux sur la nouvelle assise. Une petite saignée sera réalisée au sommet des pierres pour inclure une ceinture en acier inox avec des connecteurs inox pour liaisonner l'ensemble. Enfin, le second arc sera remonté de la même façon et pourra s'appuyer sur le premier sans créer de nouveaux désordres. Le vase sera ensuite à retailer et à positionner au sommet de l'arc. Les pierres ont par endroits été cassées ou ont subi l'érosion due aux intempéries. Les pierres trop altérées seront remplacées par des pierres de même nature et de mêmes dimensions. On peut envisager de laisser en l'état les pierres légèrement abîmées, ou bien de reprendre ponctuellement les éclats et les trous grâce à un ragréage ou avec greffe partielle.

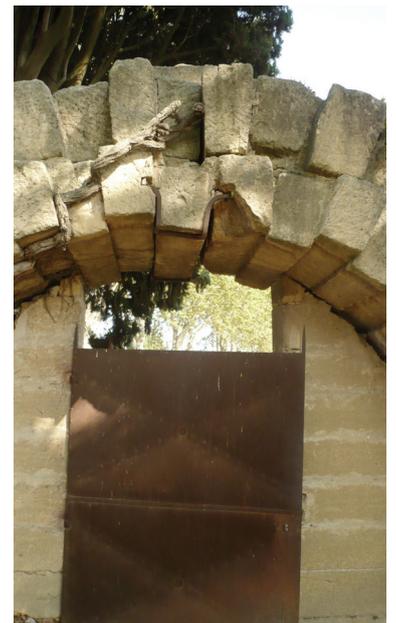
Le remplissage en blocs de pierre du Gard monté sous le premier arc (de part et d'autre d'une porte métallique) a pu être pensé comme consolidation, mais il n'a aujourd'hui que la fonction de clore le cimetière. Il s'est petit à petit enfoncé dans le sol et s'écarte de l'arc.

(D17) - Entrée refermée par le muret en pierre du Gard et une porte métallique

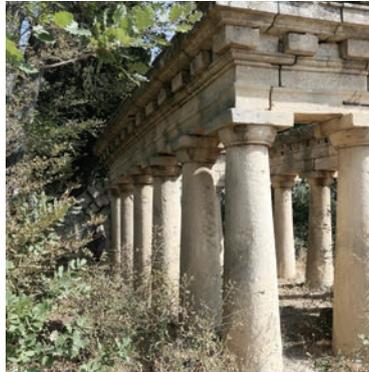
(E5) – Élévation nord

L'ouvrage contient de nombreux désordres qui semblent venir d'une seule et même cause : l'affaissement du sol. Le tassement a déstabilisé l'ensemble, créant des déformations et des fissurations importantes (E 4 à E6).

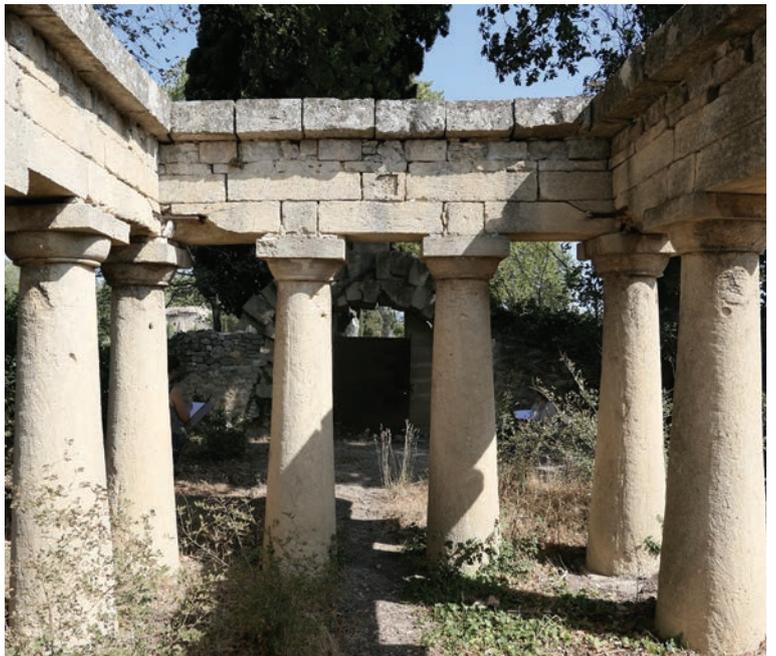
(E8) – Élévation intérieure ouest

On constate plusieurs interventions sur le bâti pour éviter son effondrement. Les renforts métalliques fichés dans la pierre ont été mis en place aux quatre angles de la construction (E8). On remarque également des bouchements ou des remplissages des brèches en pierre, en briques et/ou au mortier. Ces tentatives ont permis de maintenir l'ouvrage debout, mais ne l'ont pas stabilisé. Les déformations ont continuées et les renforts métalliques ont fait éclater la pierre par manque de protection du fer. Ici aussi, les tentatives de restauration n'ont pas résolues les réels causes des désordres.

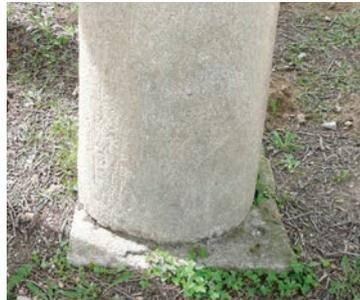
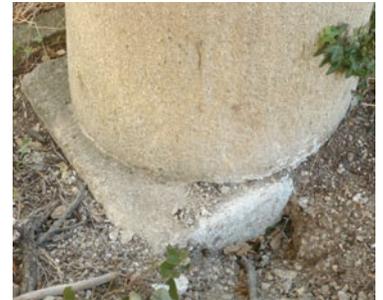
(E11) et (E12) – Colonnes tronconiques sur socle semi-enterré

Les dégradations sur les colonnes paraissent superficielles, mais des sondages devront être réalisés sur chacune d'entre elles. Les colonnes présentant des risques seront remplacées et les autres seront réparées au cas par cas par un ragréage au mortier de pierre. Les grandes pierres cassées de l'entablement pourront éventuellement être réemployées pour remplacer les pierres de l'arrière de la corniche.

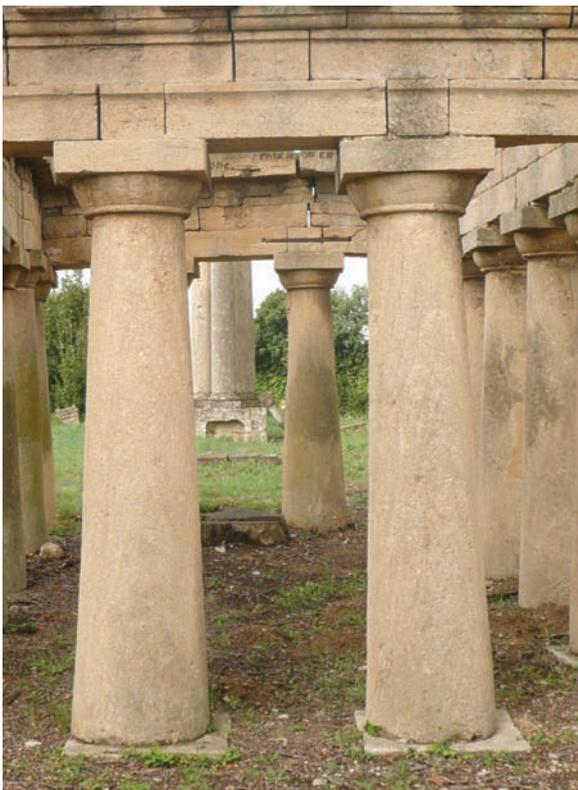
(E9) – Colonnes tronconiques en un seul bloc et chapiteaux sur socle semi-enterré

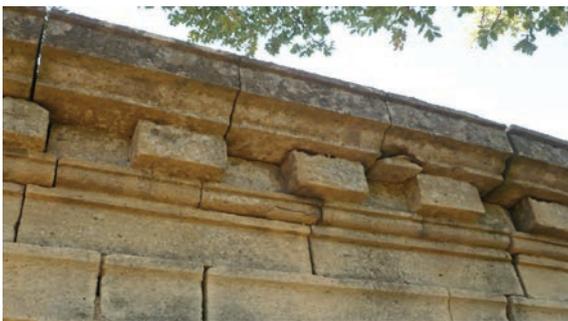
(E18) - Élévation sud présence de quelques éclats

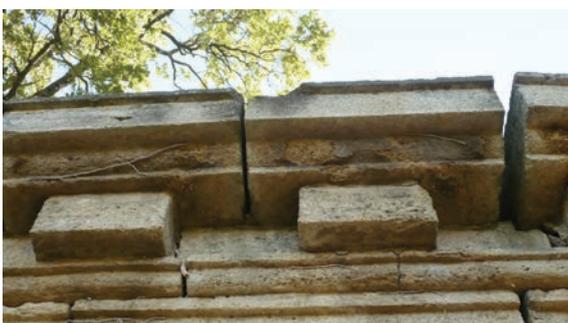
(E19) - Élévation ouest desquamation

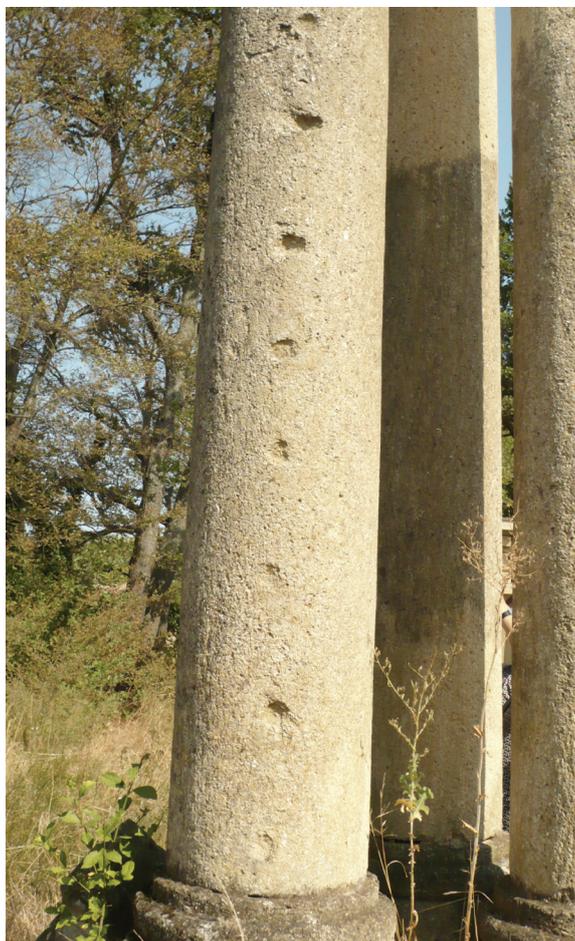
(F4) - Colonne nord - trou de louve

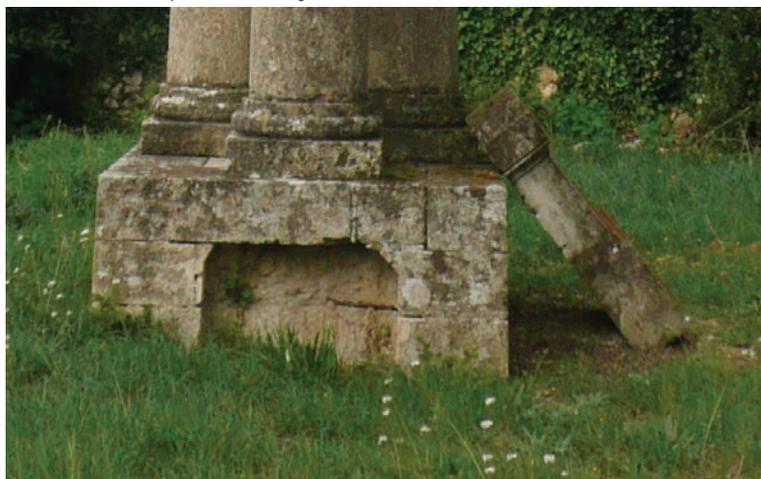
(F6) - Vue est - niche au bas du socle - une ancienne stèle est adossée au monument

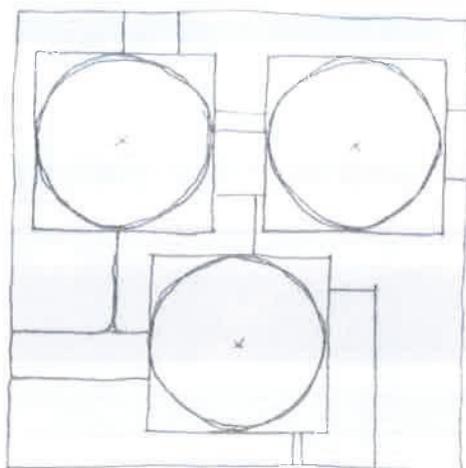
« Plan du Mémorial d'Edouard »

Le monument ne présente pas de graves pathologies. La structure paraît bonne. Les pierres de l'entablement circulaire au sommet sont légèrement disjointes ainsi que la base des colonnes. Il y a eu perte de mortier. Des graines ont profité des interstices pour germer. On constate la présence de mousse et lichen, et de traces noires. Les trous de louve sont apparents sur la colonne sud. On distingue quelques desquamations et éclats sur les colonnes.

La restauration de l'édifice consiste tout d'abord à nettoyer à la brosse métallique ou par un procédé cryogénique la surface de la pierre pour retirer les mousses et lichens, avant un traitement fongicide. Les joints entre les pierres seront regarnis avec un mortier de chaux et pierre accompagné d'un coulis de chaux pour combler en profondeur les maçonneries évidées. Les trous de louve et les petits éclats peuvent être repris par un ragréage ou laissés tels quels pour ne pas donner un effet trop remanié. L'ensemble pourra être harmonisé par un badigeon léger.

Les inscriptions sont conservées, chaque lettre sera inspectée et remise en place si nécessaire. La croix qui présente une déformation d'une des branches est à redresser.
